# 神奈川県逗子市のがけ崩れをふまえた急傾斜地(がけ地)の点検を行う際のポイント

- ・令和2年2月5日に神奈川県逗子市で道路に隣接する私有地斜面が雨が降っていないにもかかわらず斜面が崩落し、歩道の歩行者が土砂に巻き込まれ死亡するがけ崩れが発生しました。
- ・斜面は、風化が進行して無降雨であっても突然崩壊する危険性があるため、土地所有者に対して、斜面の自主点検時のポイントを示しました。 ※風化: 地表の岩石が気温、雨水などの作用により次第に破壊され土や砂になること

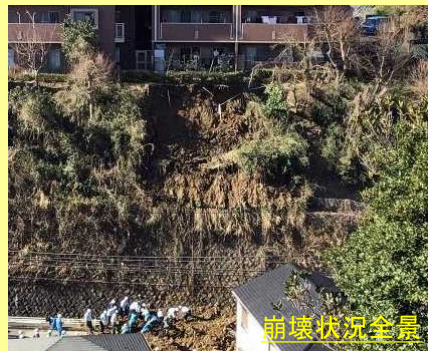
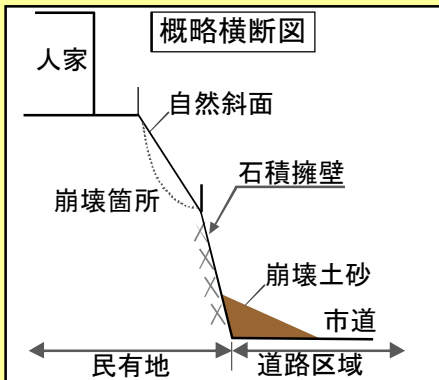
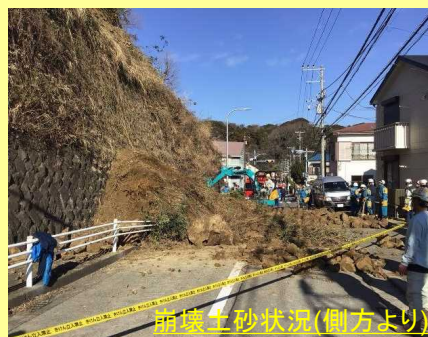
発生日時: 令和2年2月5日 8時頃

発生場所: 神奈川県逗子市池子

崩壊規模: 幅8~9m、長さ8m、深さ1m程度

被害状況: 死者1名(歩道歩行中に崩落土砂に巻き込まれ死亡)

- ①風化した凝灰岩(ぎょうかいがん: 火山灰が固まった岩石)が崩落したものと考えられる。
- ②植生が貧弱であるうえ、地表温度の変化や風の影響を受けやすく乾燥・湿潤を繰り返し受け易いなどの悪条件が重なったものと推察される。
