3. 3. 1 工事の歩み

防災センターがいよいよ開館

工事概要

構造・規模：鉄筋コンクリート造・2階建て

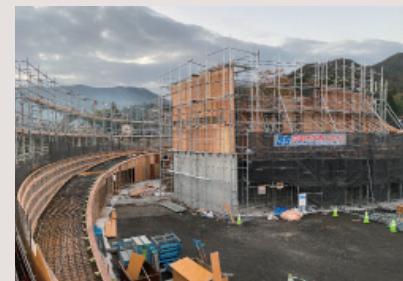
型枠が立ち上ることで外形が見えてきました

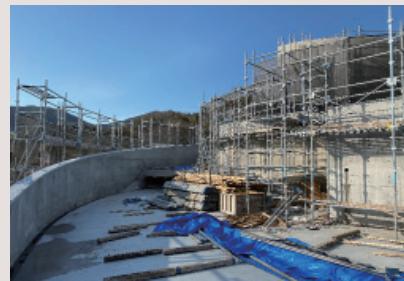
丁寧な工事により無事に上棟しました

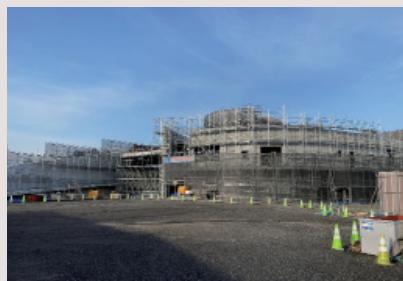
型枠が外されて建物の骨格ができあがりました

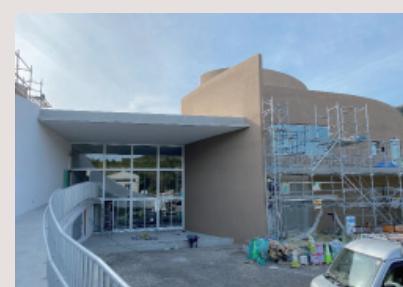
外装が進み、大きな窓ガラスが設置されました

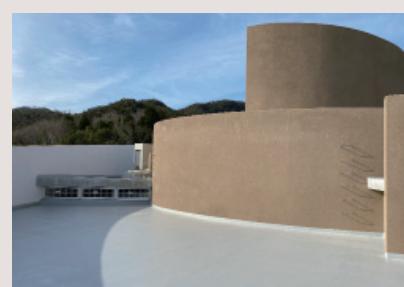
屋根防水が丁寧に施工されました

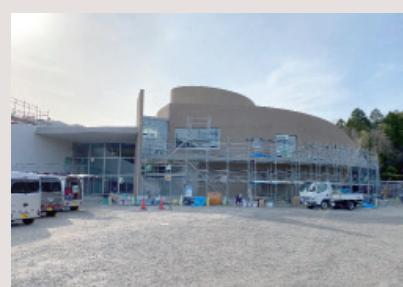
足場がばらされ、外観が見えてきました

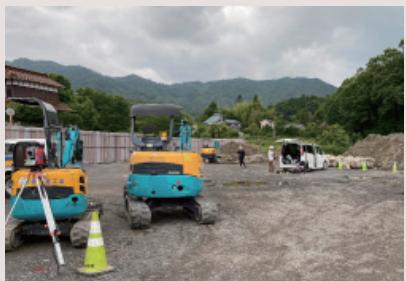
仮囲いの設置や敷地の整地から始まりました

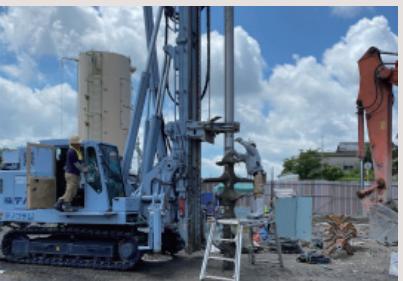
丈夫な地盤にする改良工事を行いました

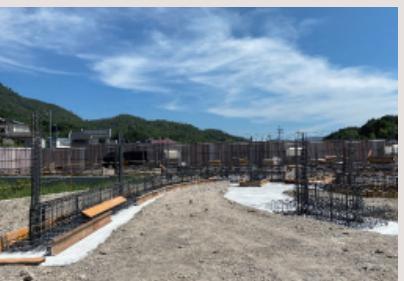
建物の骨組みとなる配筋が組まれていきました

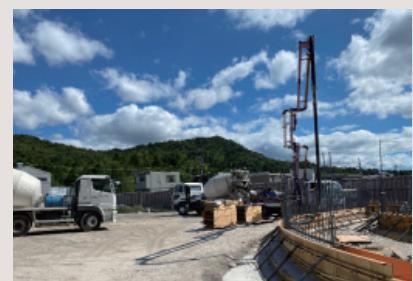
コンクリートが素早く打設されました

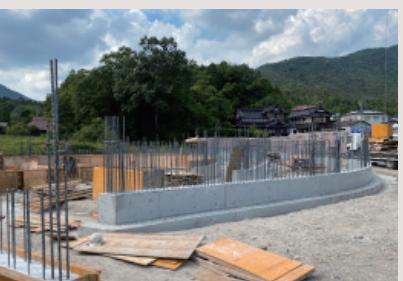
基礎の型枠が外され、形態が見え始めました

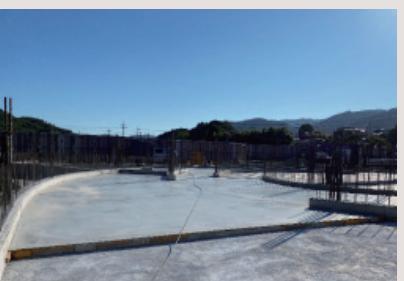
土間もできあがりスペースがはっきりしました

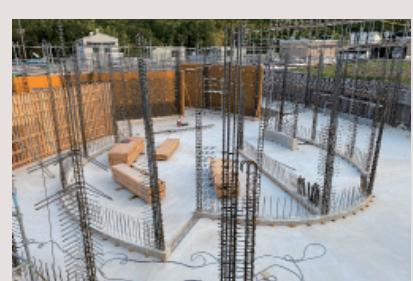
1階から2階へと躯体工事が進みました

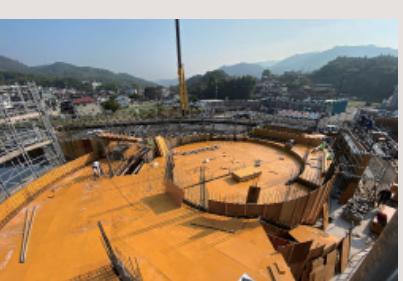
壁、床の型枠がきれいに納まってきました

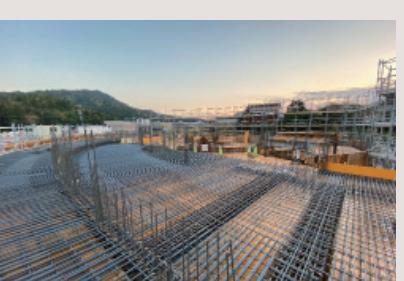
形態にあわせた鉄筋が施工されていきました

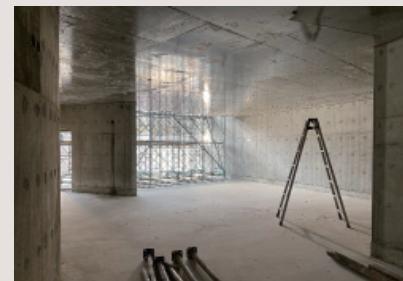
内部の型枠が外され躯体が現れてきました

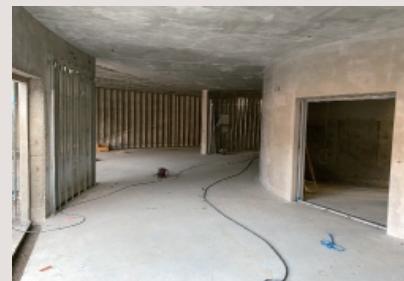
躯体補修や乾式壁の下地が施工されました

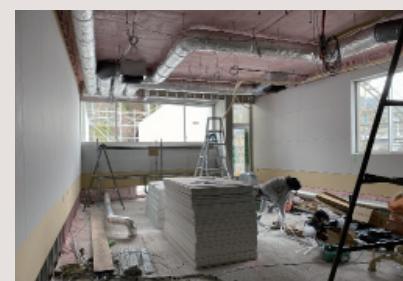
断熱材を吹き付け、ボード材が設置されました

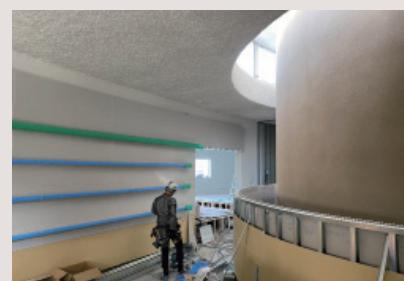
躯体に対して天井や壁の仕上げが施されました

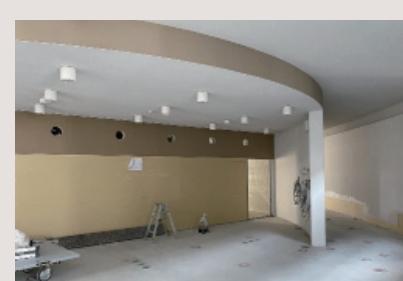
仕上がった箇所から照明などが設置されました

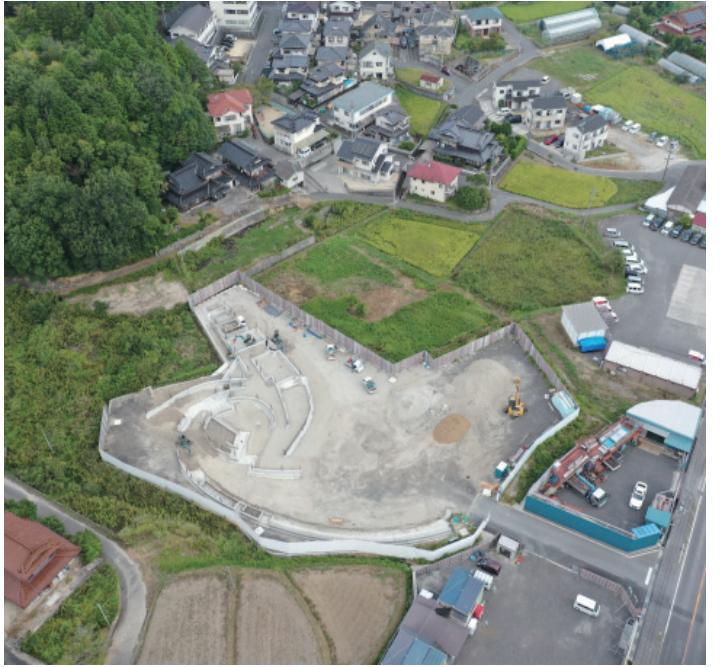
2020年9月中旬 艦体の基礎が立ち上がる

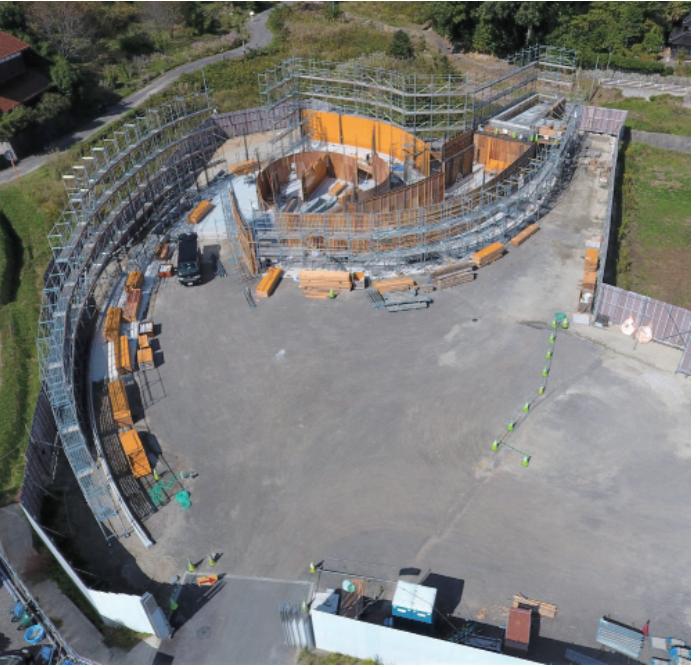
2020年10月中旬 1階壁の鉄筋・型枠工事が進む

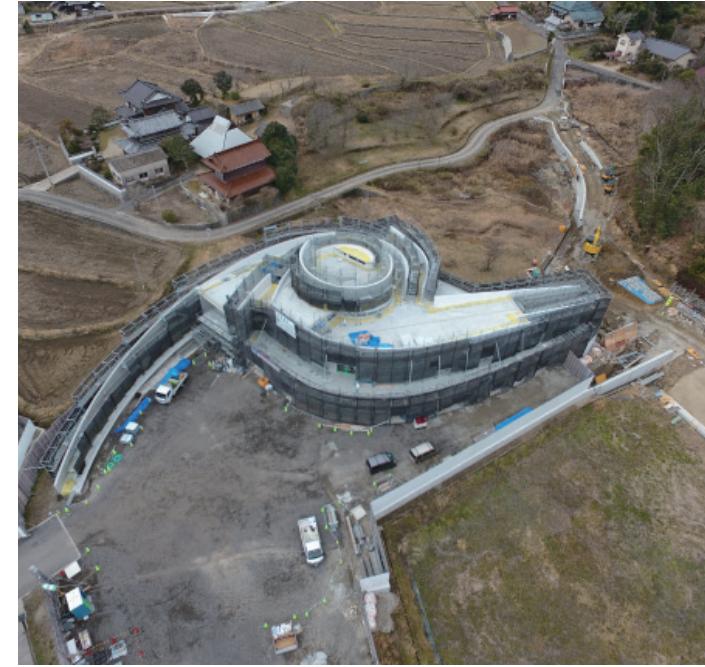
2021年2月中旬 建物外形が立上り、外装工事が着工

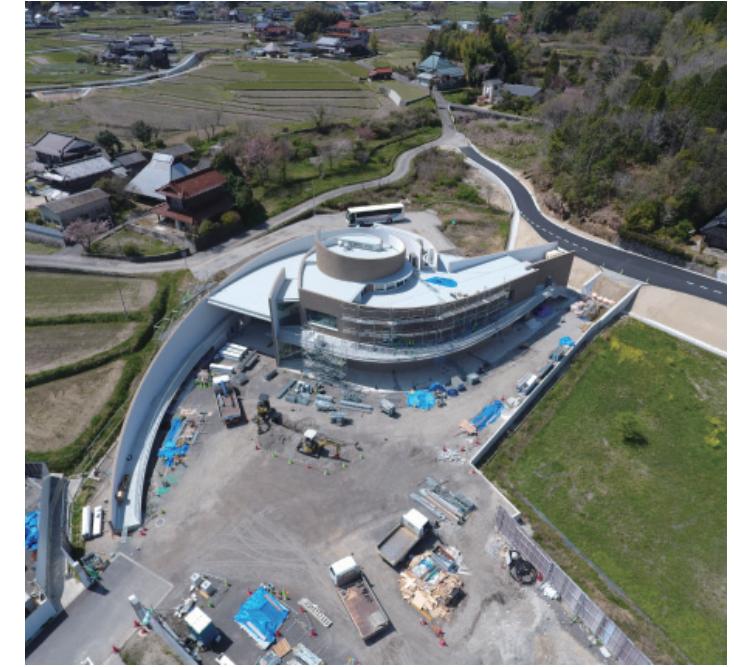
2021年4月初旬 建物周りの足場が解体され、外観が表れる

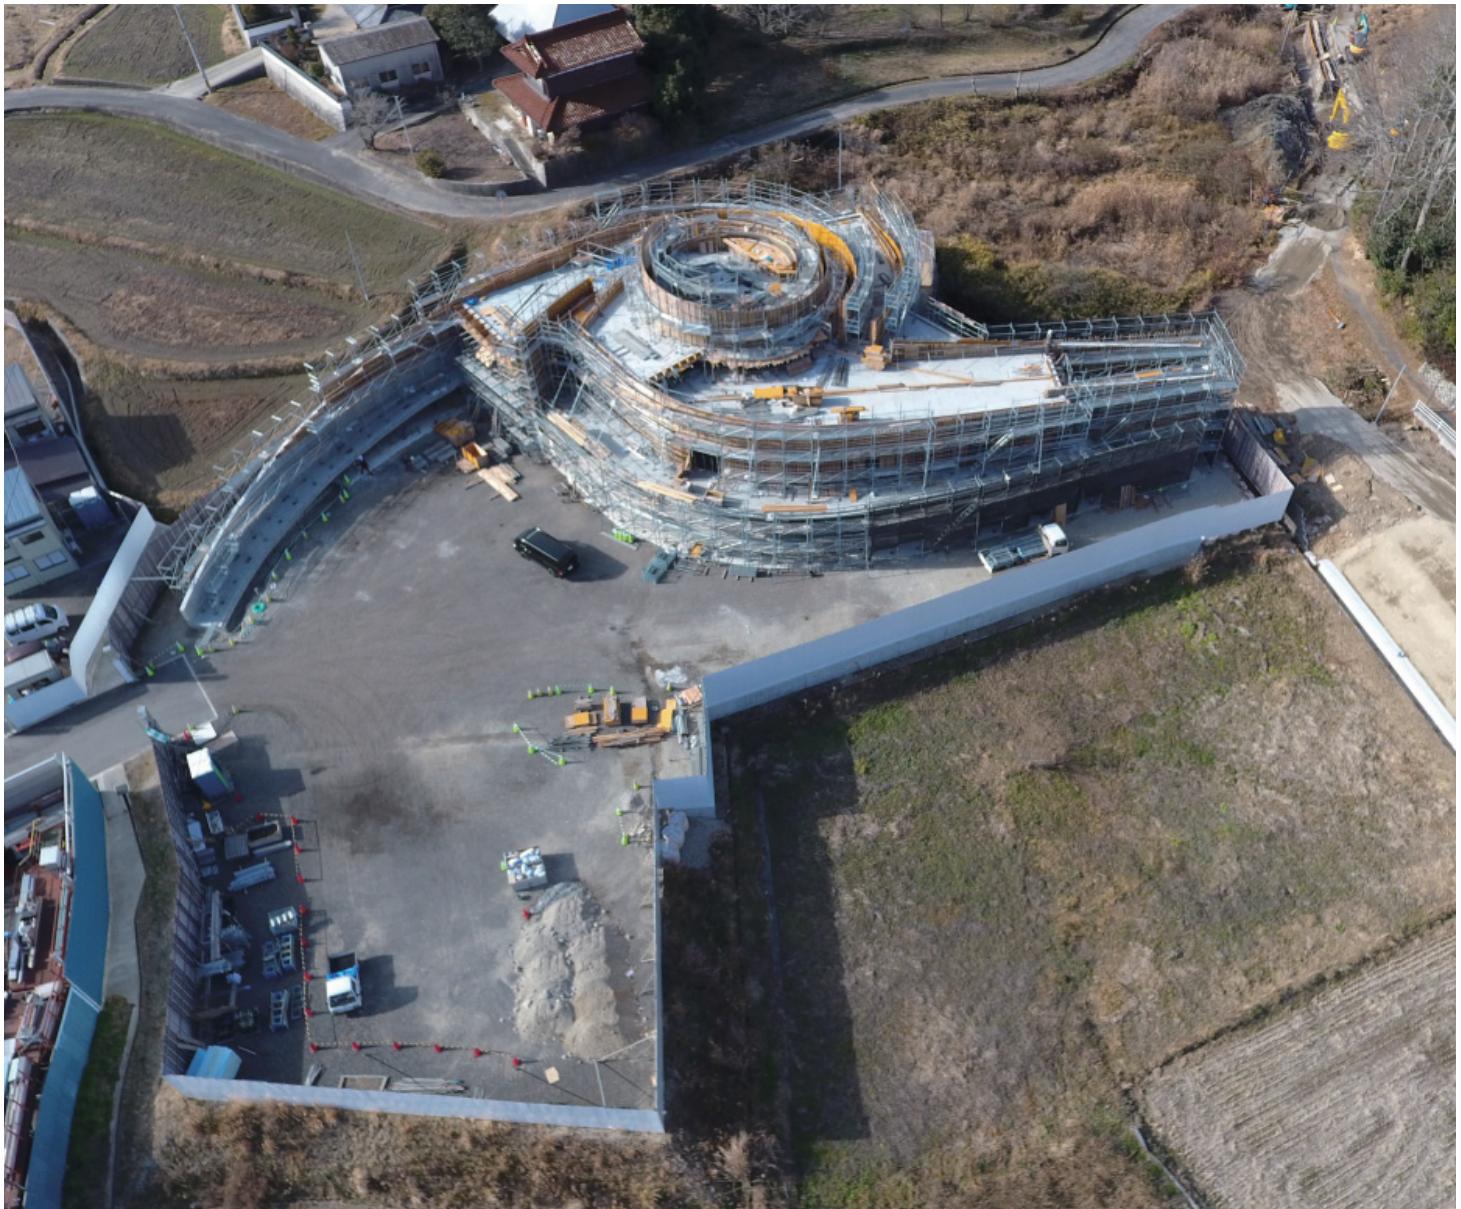
2021年1月初旬 屋根までの躯体打設が完了し、年を越す

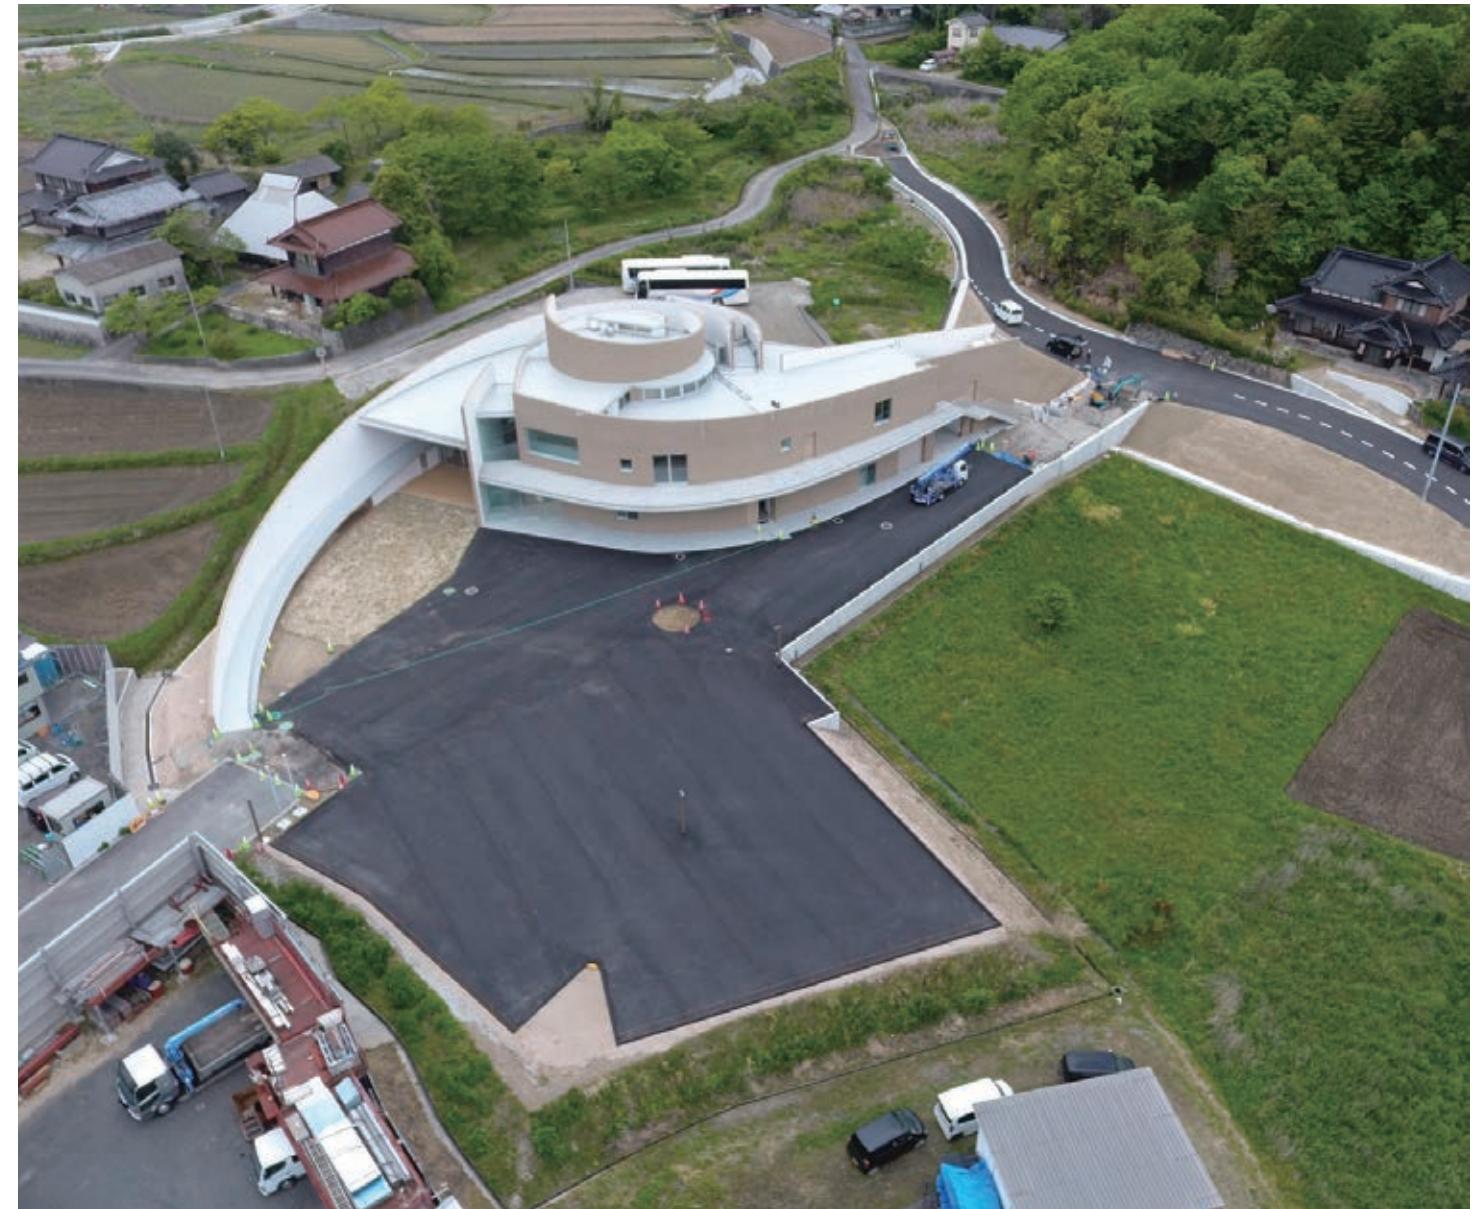
2021年5月初旬 建物本体の工事がおおかた完了し、外構工事が進む

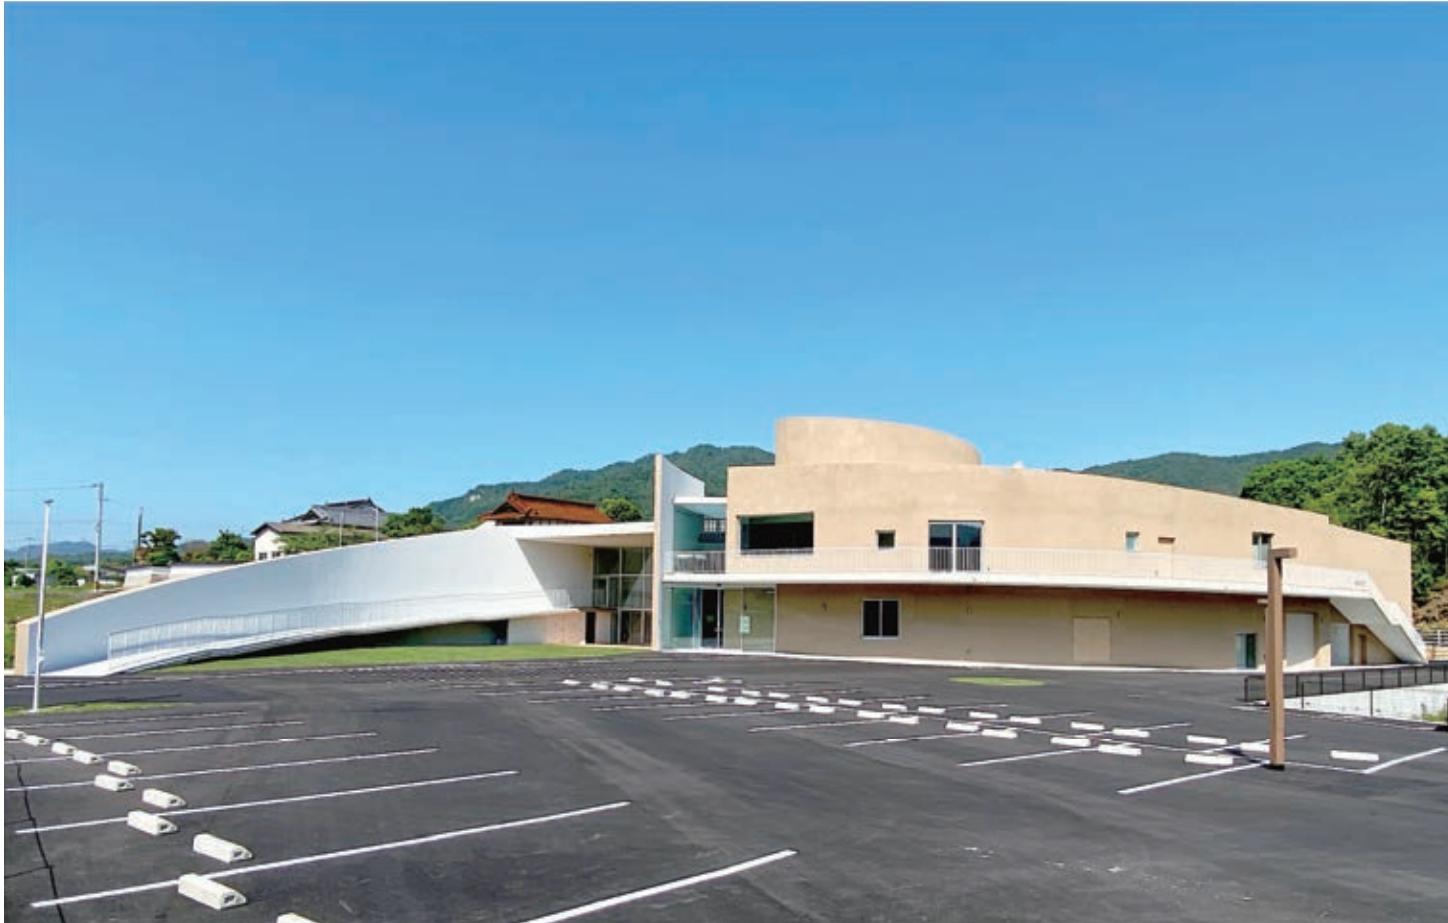
〔駐車場からみる〕 イベント広場上を通過するスロープが屋内までの動線となります

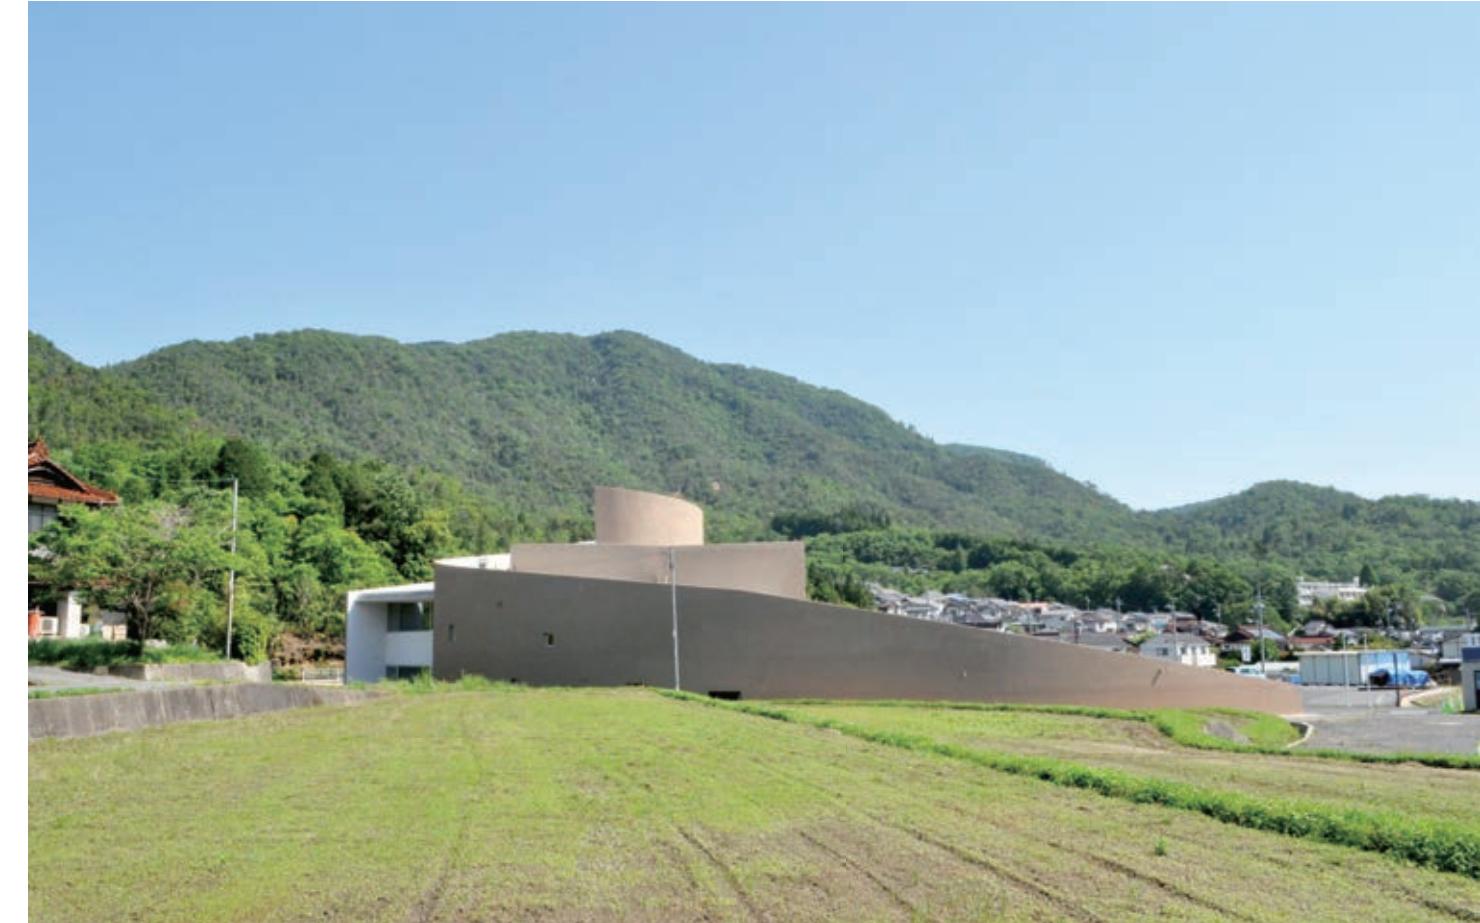
〔南西側からみる〕 自然にとけこむらせんの壁が浸水から建物を守ります

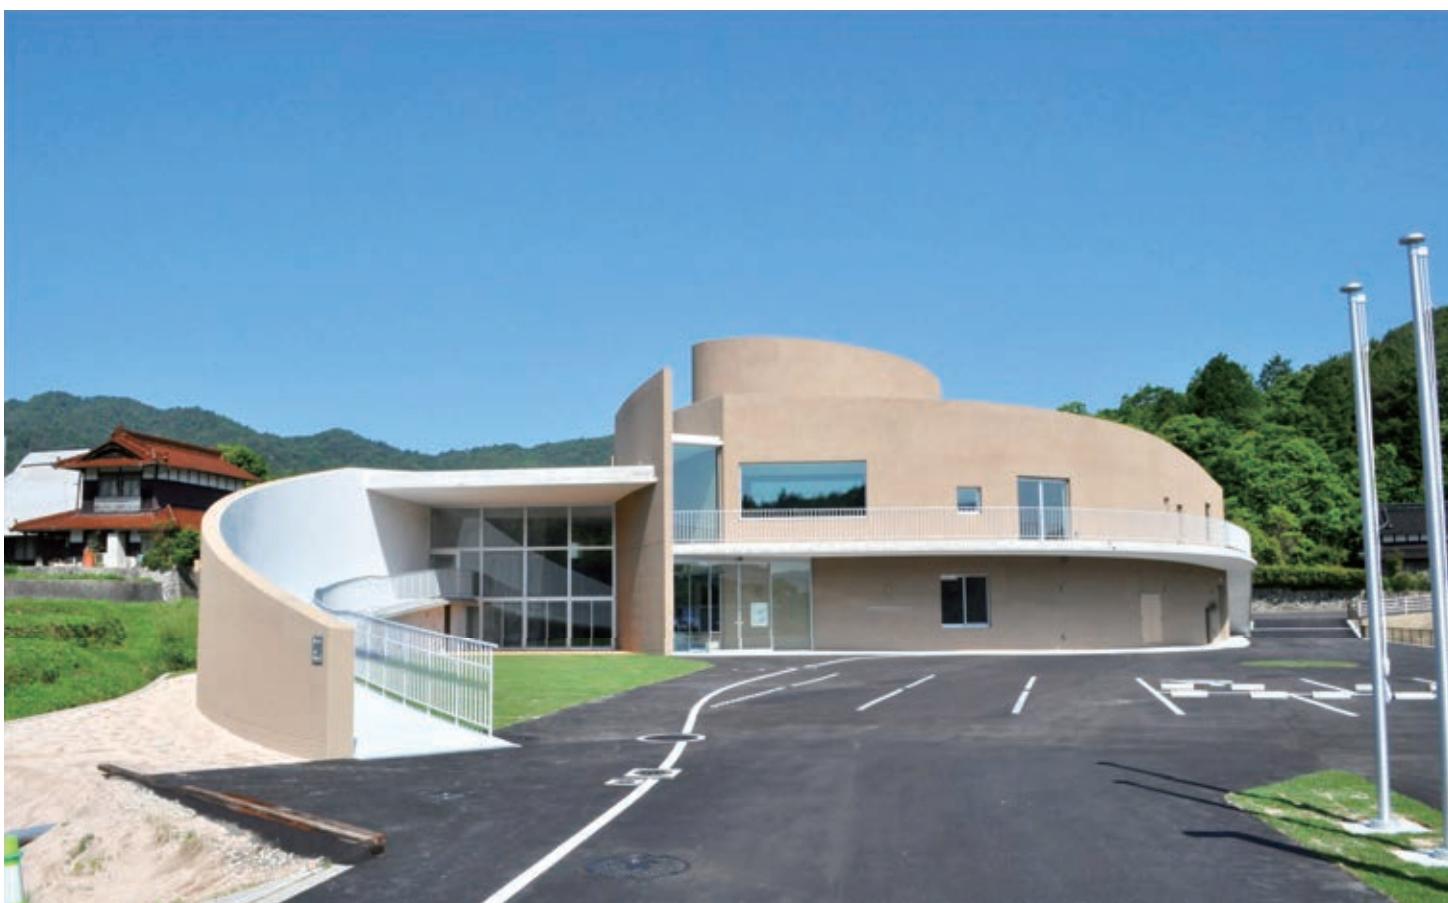
〔正面からみる〕 大きなテラスが車寄せや雨除けスペースとなります
