# 瓶割新池 ハザードマップ

## 最大水深と浸水程度の見込み

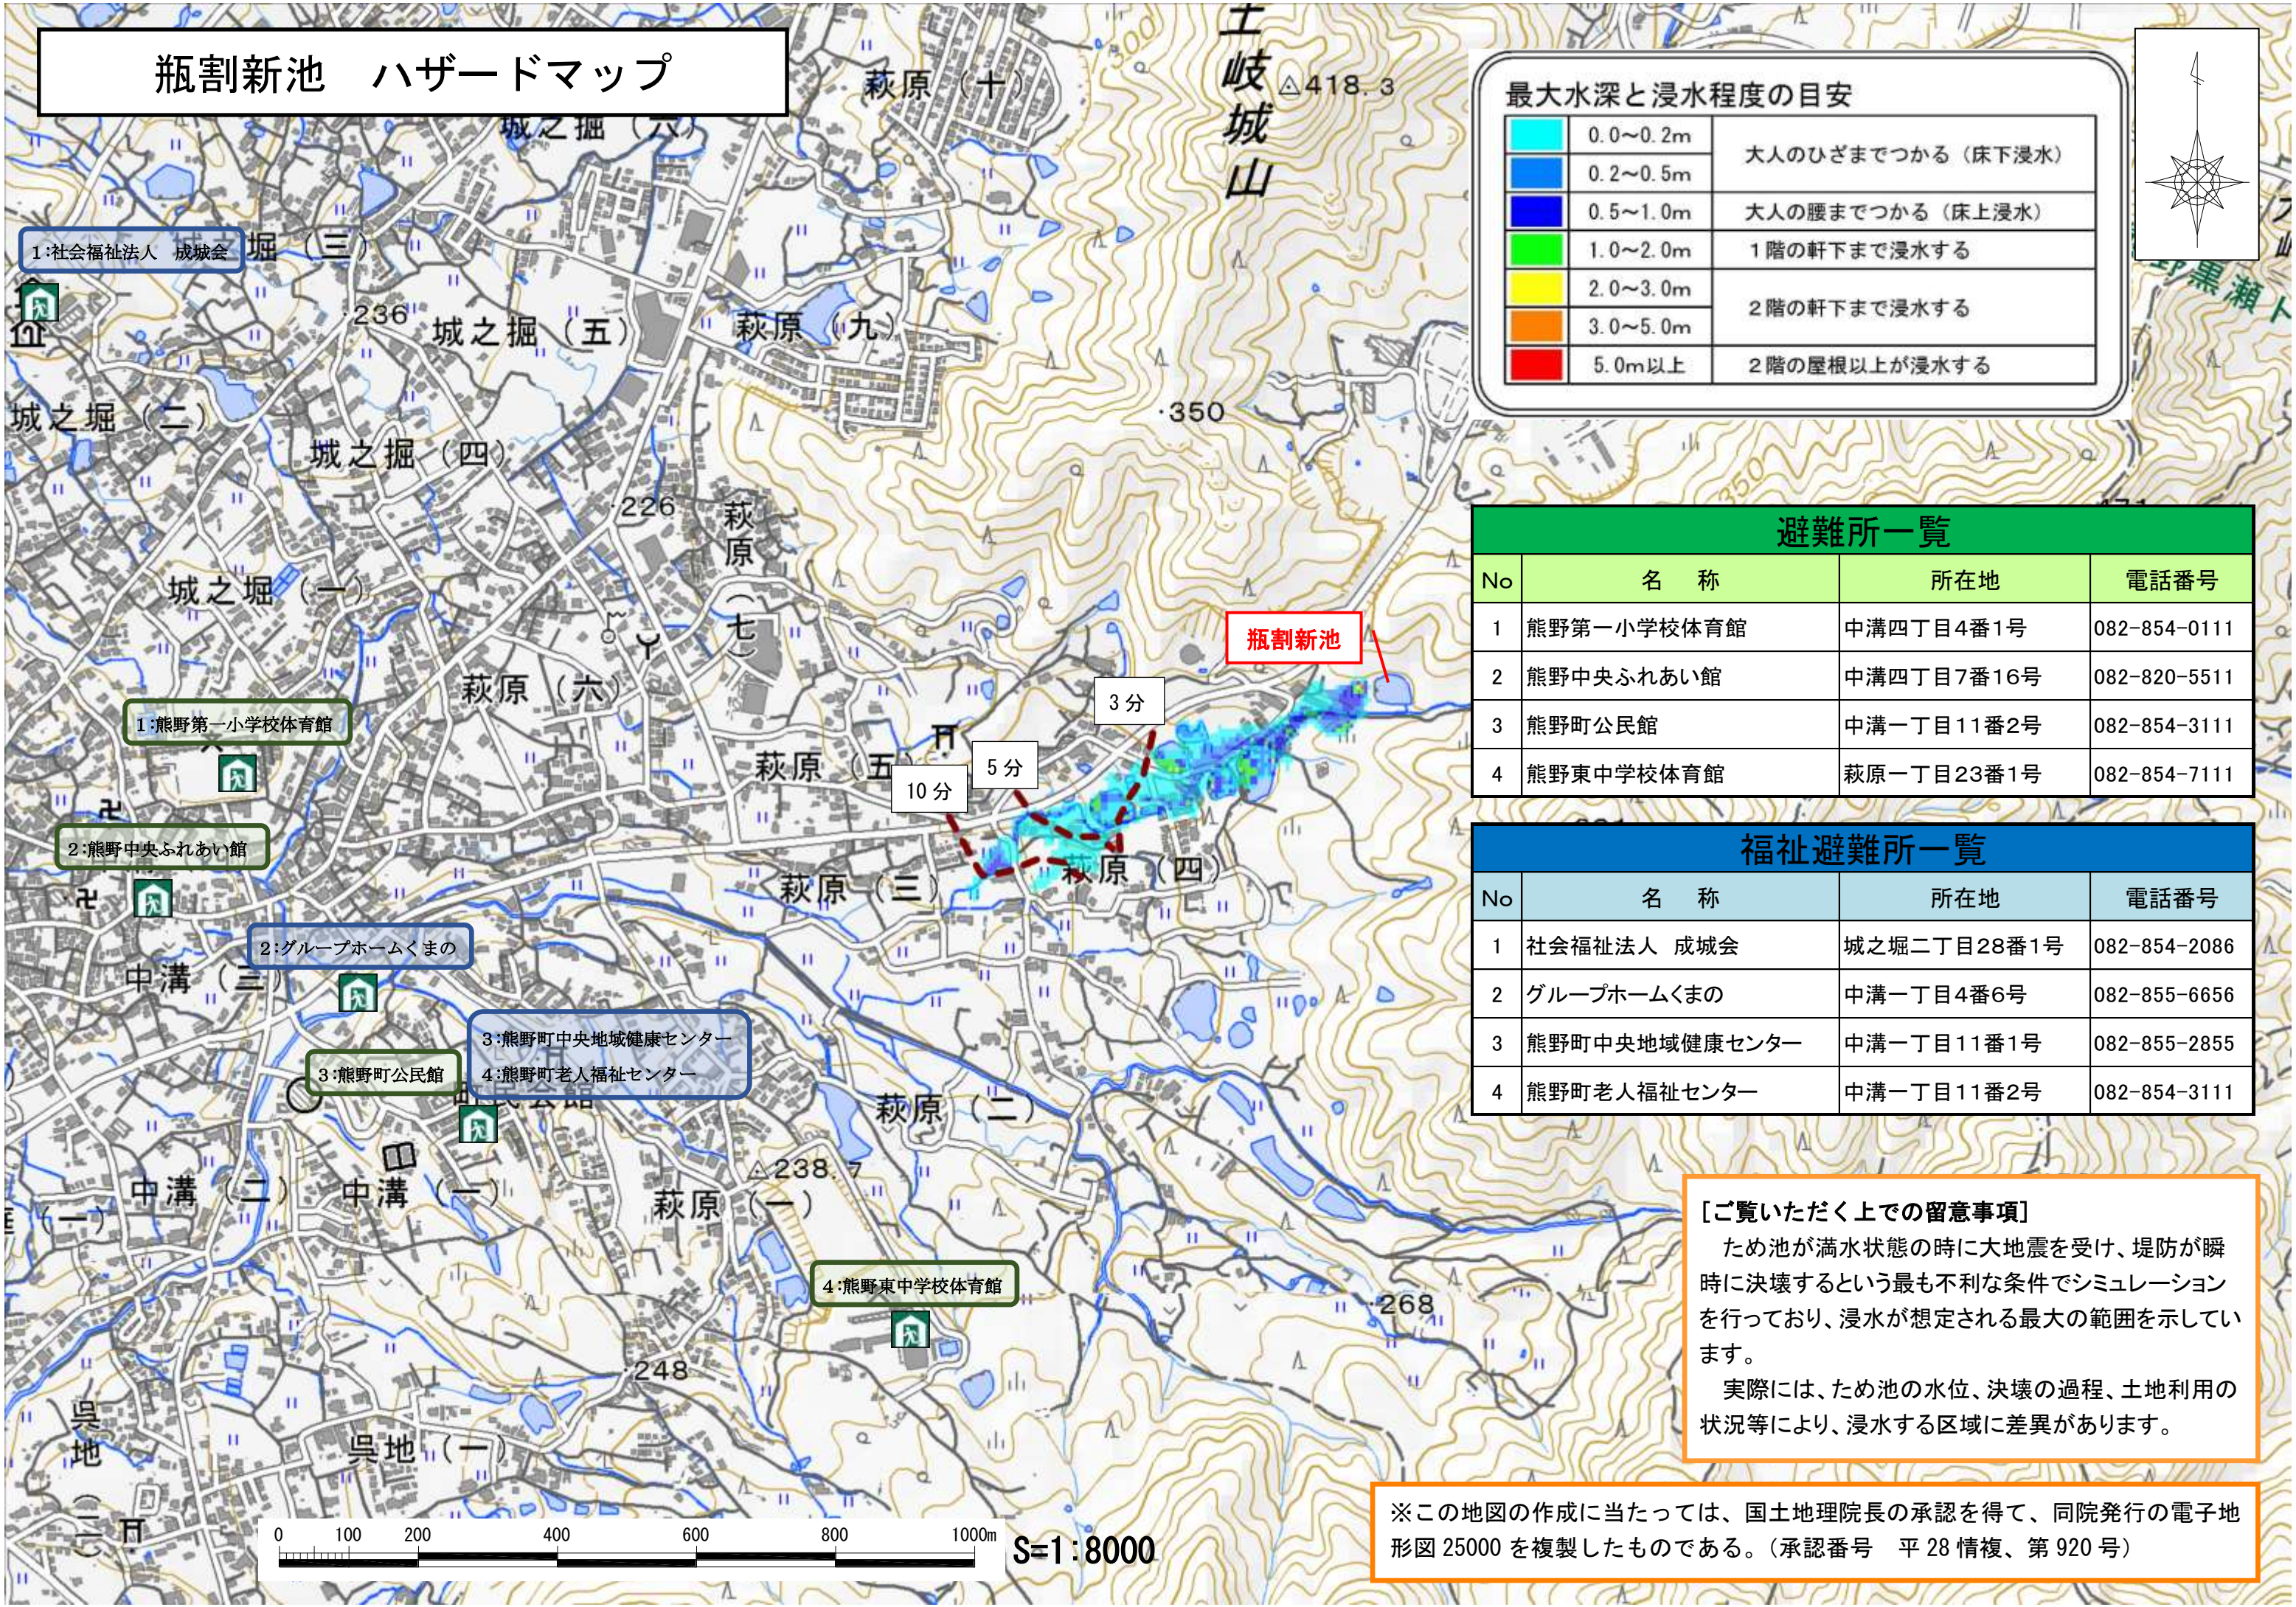
0.0~0.2m	大人のひざまでつかる (床下浸水)
 	0.2~0.5m	
 	0.5~1.0m	大人の腰までつかる (床上浸水)
 	1.0~2.0m	1階の軒下まで浸水する
 	2.0~3.0m	2階の軒下まで浸水する
 	3.0~5.0m	
 	5.0m以上	2階の屋根以上が浸水する

**【ご覧いただく上での留意事項】**  
 ため池が満水状態の時に大地震を受け、堤防が瞬時に決壊するという最も不利な条件でシミュレーションを行っており、浸水が想定される最大の範囲を示しています。  
 実際には、ため池の水位、決壊の過程、土地利用の状況等により、浸水する区域に差異があります。
