### ■構造計画

2階平面図

1階平面図  
S=1/400

長手断面図 S-1/300

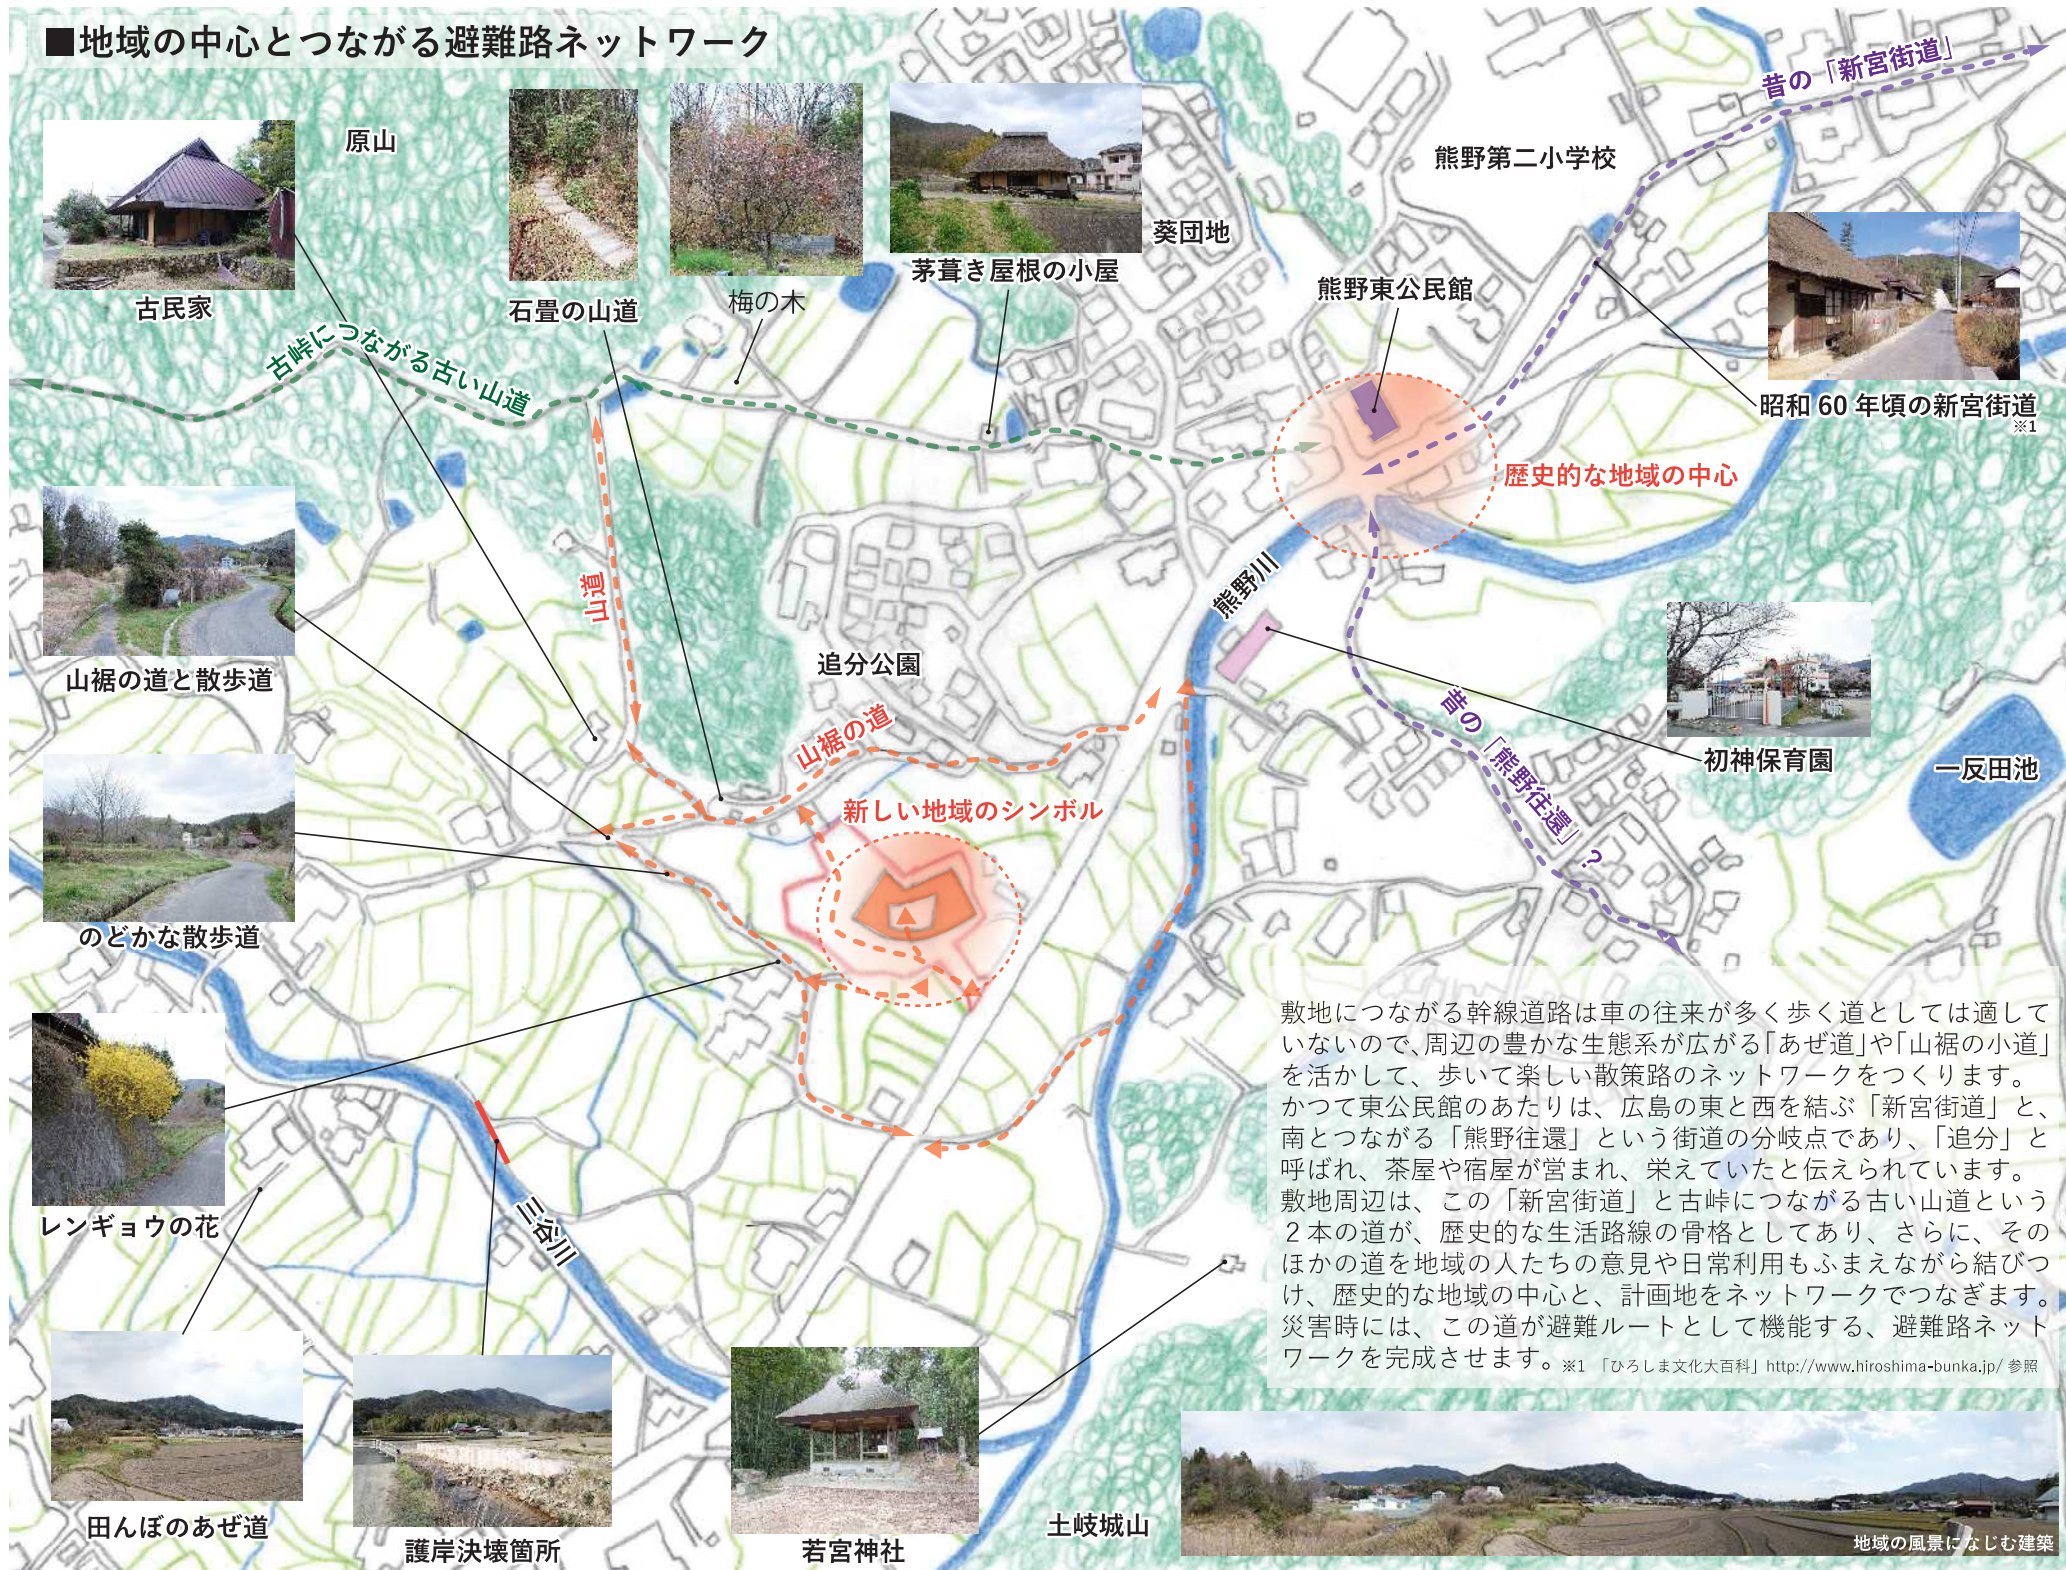
計画敷地周辺は、比較的地盤が固く地震波の増幅も少ない地域である  
1)。しかしながら、敷地は宅地造成により盛土されているため、上載荷重には配慮が必要である。なるべく軽い建物とするため、鉄骨造として徹底した軽量化と耐力確保を図るとともに、低層化を図り建築面積を大きくした。これにより、詳細な地盤調査結果にもよるが、特段の地盤補強を要しない直接基礎の採用も可能になると考える。エントランス部とホール部に集中的に耐震要素を配置し、一筆書き状につながる 2F 床面／屋根面がそれらを立体的に連結することで、十分な耐力をもちながらねじれにくく高い剛性をもつ、地震に強い建物となっている。

Figure 10 consists of two 3D perspective views of a frame structure, showing the maximum lateral displacement under seismic loading. The top view shows a structure with a maximum lateral displacement of  $\delta = 9.2 \text{ mm}$ , with a corresponding calculation  $\delta/l = 9.2/3000 = 1/326$ . The bottom view shows a structure with a maximum lateral displacement of  $\delta = 7.7 \text{ mm}$ , with a corresponding calculation  $\delta/l = 7.7/3000 = 1/389$ . A color scale bar at the top right indicates the displacement magnitude, ranging from 0.0 mm (blue) to 10.0 mm (red). Arrows indicate the direction of seismic force.
